“DEFENSOR DEL PUEBLO DE LA NACIÓN
ARGENTINA C/ MUNICIPALIDAD DE
CÓRDOBA – AMPARO –EXPTE N° 1992691/36”

PERITAJE

Informe Final

Peritaje en Terrenos de Alta Córdoba
Informe Final

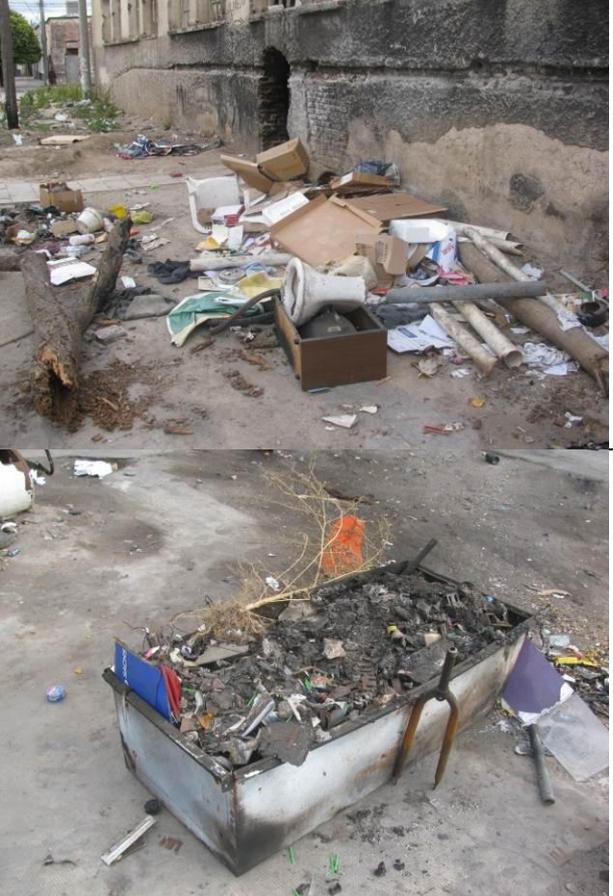
Punto Nro	Residuos presentes	Fotografía
1	<p>Asimilables a RSU (orgánicos, inorgánicos, maderas y aglomerados) Podas y postes de madera Restos de materiales de construcción Restos de electrodomésticos (electrónica, computación y cartuchos de impresora) Baterías</p> <p>Zona con evidencias de quema</p> <p>En este sector, al igual que en otros, se pudo detectar tareas de desarmado de restos de residuos electrónicos y tareas de quemados de las plaquetas para la recuperación de metales.</p>

<p>La fotografía superior muestra un patio con una gran acumulación de basura, incluyendo cajas de cartón, restos de madera y otros desechos. La fotografía inferior muestra un contenedor quemado y lleno de residuos electrónicos y otros desechos.</p>
2	<p>Presencia de residuos ya incorporados a la matriz del suelo. En este sector se pudo observar la acumulación de agua, situación que puede derivar en la infiltración de los contaminantes presentes.</p>

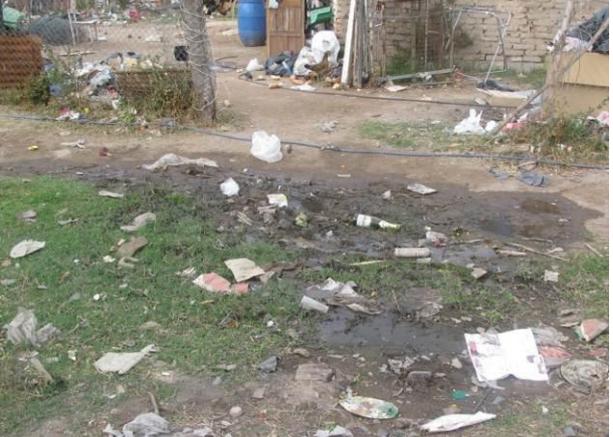
<p>La fotografía muestra un patio con una gran acumulación de agua estancada y basura, lo que puede derivar en la infiltración de los contaminantes presentes.</p>

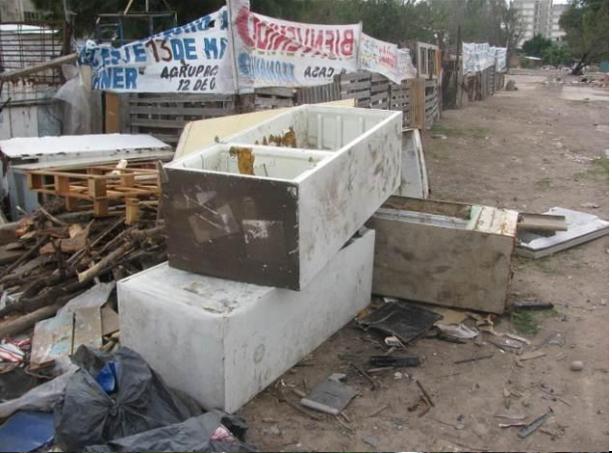
<p>Restos de electrodomésticos (heladeras), que están siendo desarmadas. Se pudo observar los restos de los materiales de aislamiento que quedan expuestos y se dispersan en el ambiente circundante.</p>

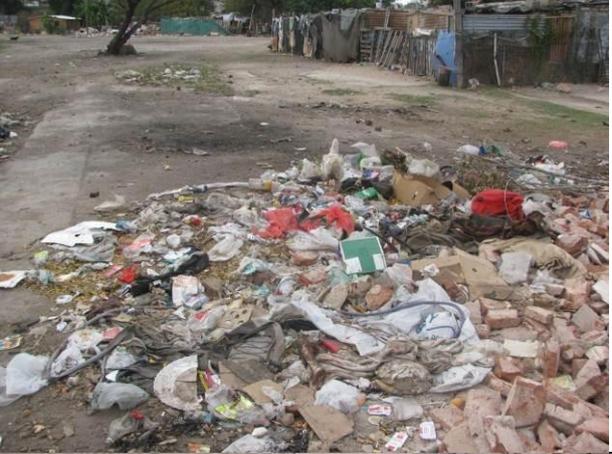
3	<p>Zona con restos de materiales de construcción (escombros) junto con residuos asimilables a urbanos. Restos de metales y aceites,</p>

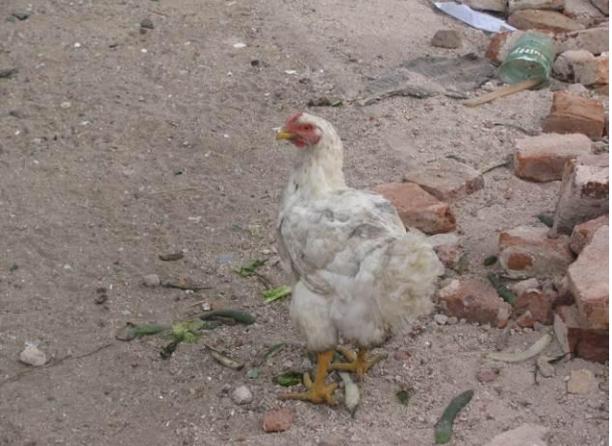
<p>Presencia en el predio de pequeños animales de granja, los mismos se alimentan de los residuos orgánicos presentes en el lugar.</p>

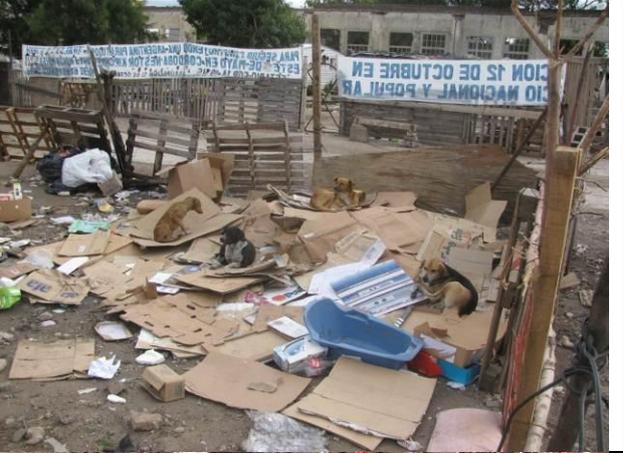
<p>El trabajo de recuperación de materiales provenientes de los residuos que se traen al terreno, conlleva la acumulación de los mismos dentro de los predios de las viviendas. En la foto se puede observar la presencia de una importante cantidad de perros, los mismos están expuestos también a vectores presentes en la zona, además de ser vectores en sí mismos.</p>

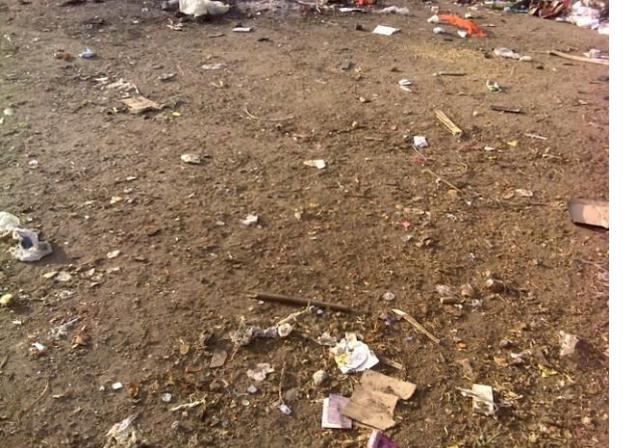
4	<p>Las sucesivas tareas de acumulación, clasificación y retiro de residuos, produjo que el suelo presente esté constituido por una mezcla heterogénea de materiales, como se puede apreciar en la fotografía.</p>

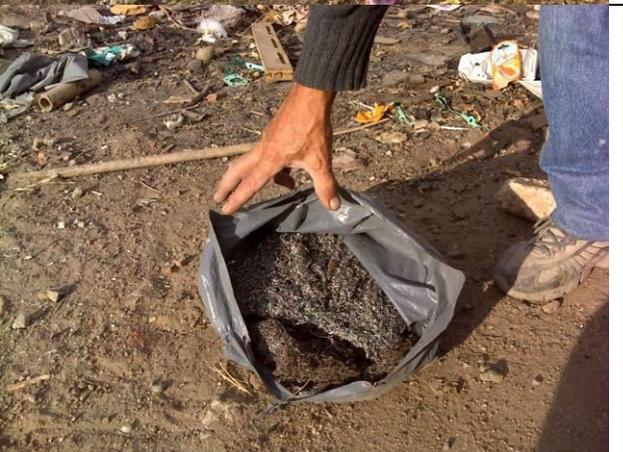
5	<p>Se pudo observar la presencia de restos de materiales metálicos provenientes de talleres o pequeñas industrias. Dentro de los mismos se pudo observar la presencia de restos de virutas metálicas.</p>

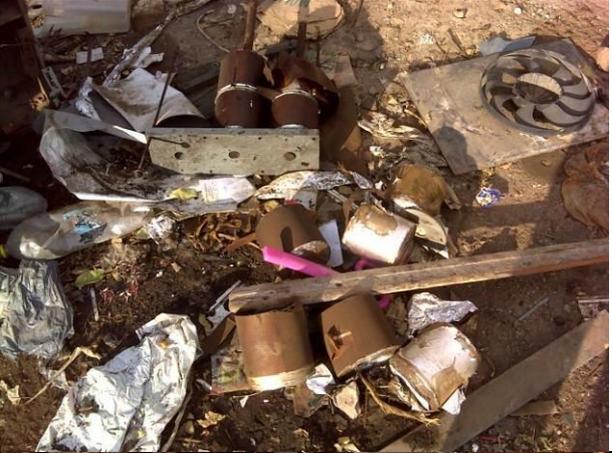
<p>Restos de materiales eléctricos con presencia de metales diversos y aceites dieléctricos. Los mismos se encuentran con derrames en los suelos y mezclados con los residuos.</p>

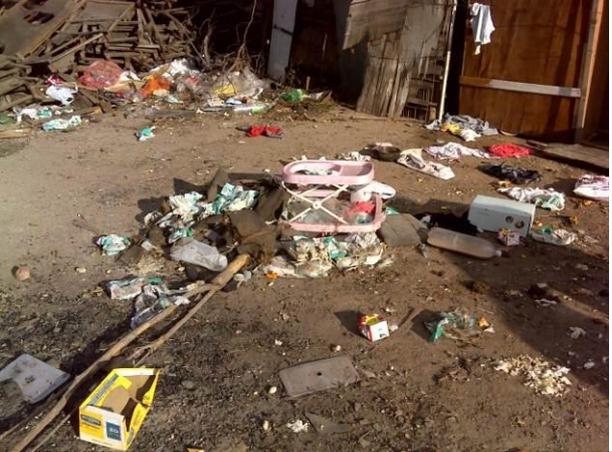
6	<p>Presencia de restos de residuos de pañales, los mismos pueden contener materiales patógenos.</p>

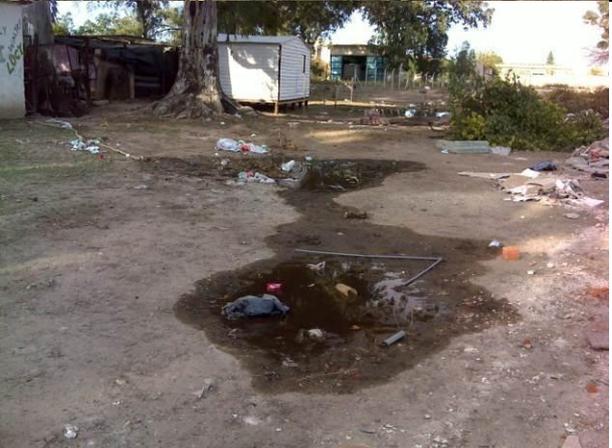
7	<p>En un importante sector del predio hacia la calle Rodríguez Peña se produce la acumulación de agua producto de la rotura de cañerías precarias de provisión de las viviendas. El agua se encuentra en contacto permanente con los residuos que son depositados en el sector.,</p>

- 2) Corregir las deficiencias del sistema de provisión interna del agua potable a las viviendas del asentamiento, para que impida la posible contaminación del agua con sustancias provenientes de los residuos acumulados.

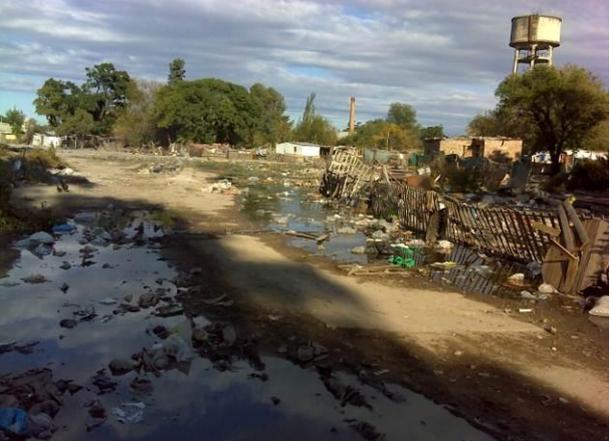
<p>Vista panorámica del sector afectado por la acumulaciones de agua y de residuos.</p>

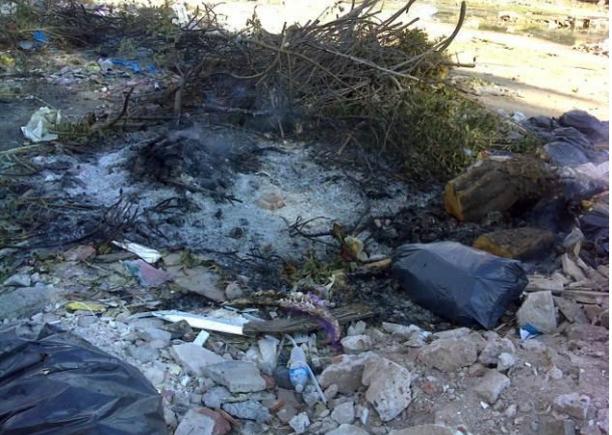
10	<p>Restos de materiales residuales quemados. Esta práctica es común en el predio, lo que conlleva la emisión de gases y particulados contaminantes.</p>

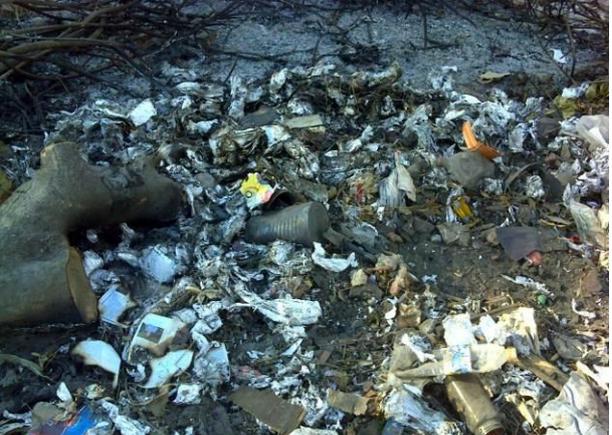
<p>En este sector se pudo observar la presencia de restos de materiales de aislación, en especial de aluminio y envases de productos químicos e hidrocarburos (aceites). Se repite la presencia de restos de poda que contribuyen a la combustión de los residuos.</p>

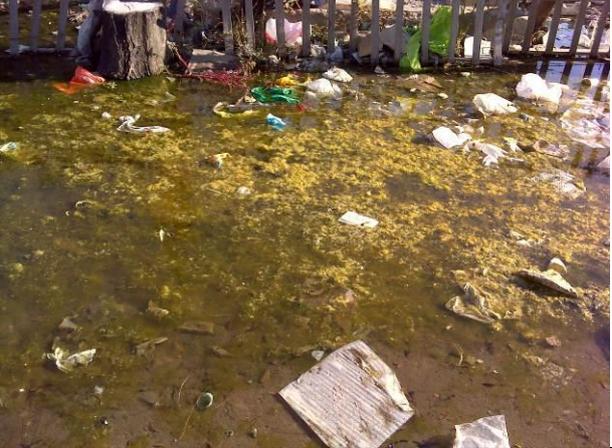
<p>La acumulación de agua y la presencia de gran cantidad de nutrientes provenientes de los residuos produce el crecimiento de flora acuática. Se puede observar los residuos en el agua.</p>

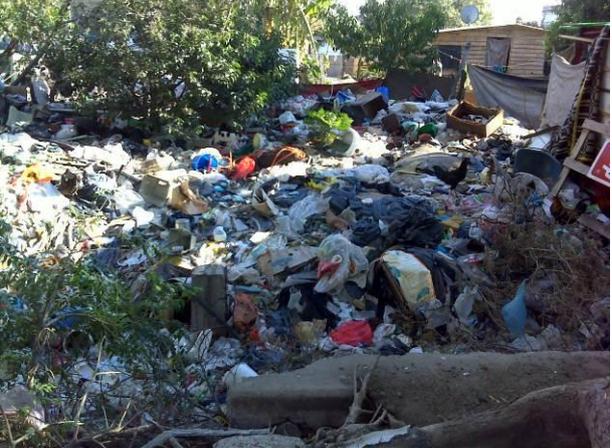
11	<p>En este lugar, bajo los residuos y de acuerdo a la información de los habitantes del lugar, se encuentra por lo menos un tanque que habría contenido combustibles. En el sector se pudo observar gran variedad de residuos diversos, incluyendo algunos que se clasifican como peligrosos.</p>

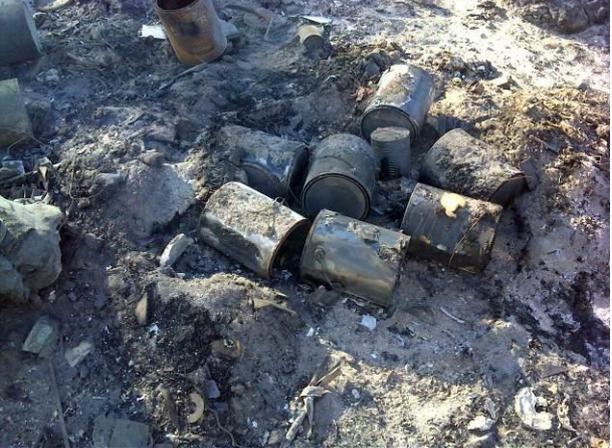
12	<p>Restos de envases de productos químicos (solventes) que han sido quemados. Sus emanaciones constituyen una importante fuente de contaminación del aire y del suelo con las cenizas.</p>

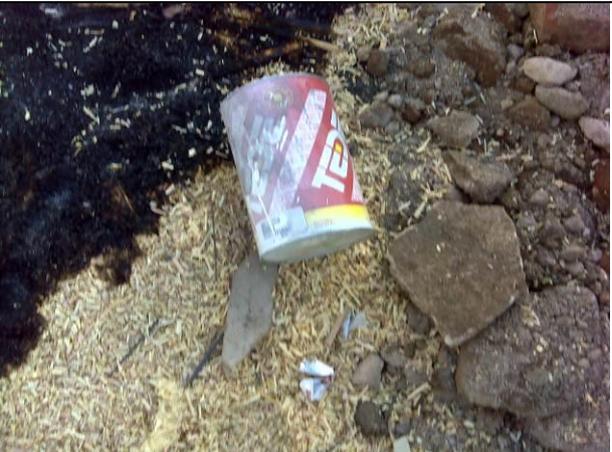
12	Restos de un envase de solvente sobre restos de viruta de madera.

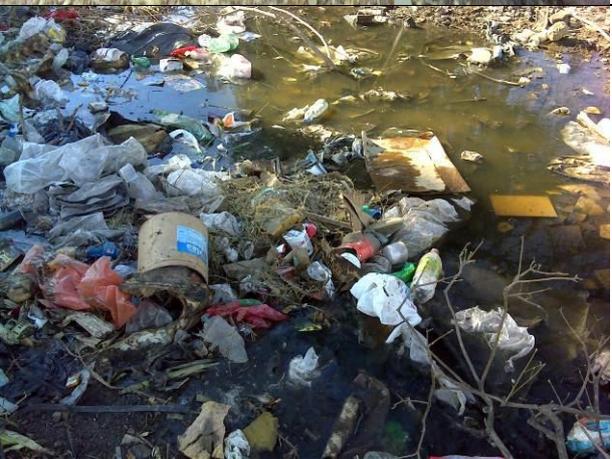
13	Sector con acumulación de agua y residuos. Se pueden observar restos orgánicos, de envases de productos químicos y farmacéuticos.

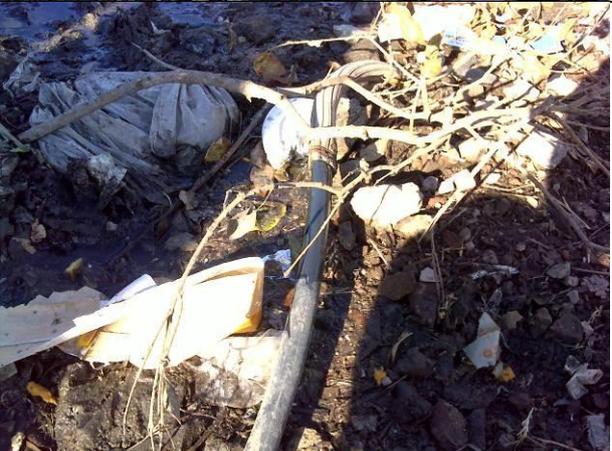
14	Vista de una manguera de provisión de agua potable hacia las viviendas asentadas en el predio. Las mismas presentan pérdidas que alimentan las pequeñas lagunas del sector. El hecho de las roturas y que las mismas se encuentren entre los residuos genera un riesgo de posible contaminación del agua.

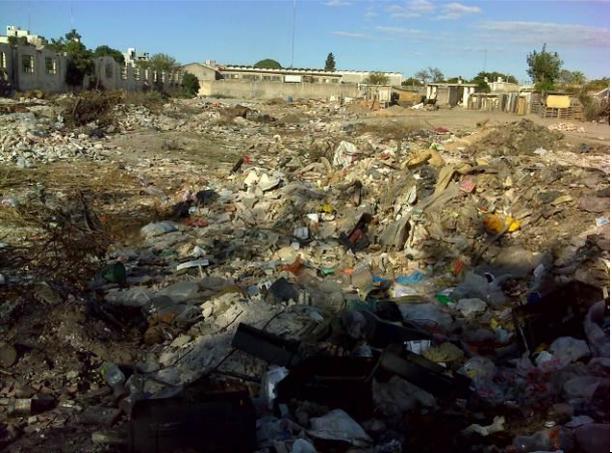
15	<p>Vista del sector de mayor acumulación de residuos del predio. Existe una fosa de más de 3 metros de profundidad promedio, que ha sido rellena de residuos. A la misma llegan, de acuerdo a testimonios las aguas de escorrentía que cruzan el predio.</p>

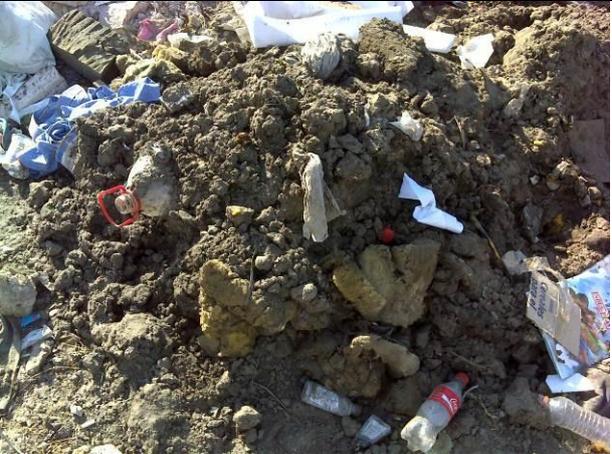
<p>Vista de material residual que se pudo clasificar en forma macroscópica como escoria de fundición.</p>

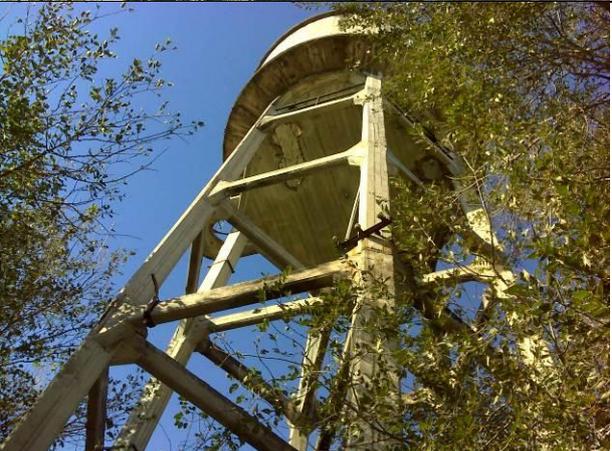
16	<p>Antiguo tanque de agua en desuso, la parte baja del mismo se encuentra habitada por una familia. El pozo de agua del mismo se encuentra fuera de servicio e inaccesible para la toma de muestras.</p>

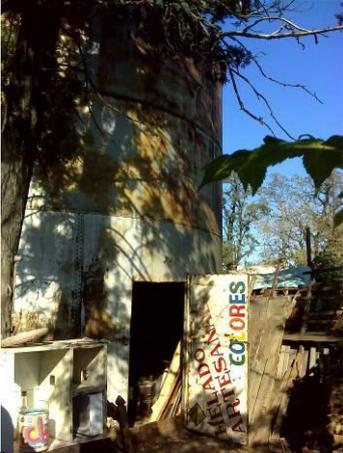
17	<p>Antiguo tanque de hidrocarburos fuera de uso. El mismo ha sido limpiado y es utilizado como depósito por una de las familias que habita el lugar.</p>

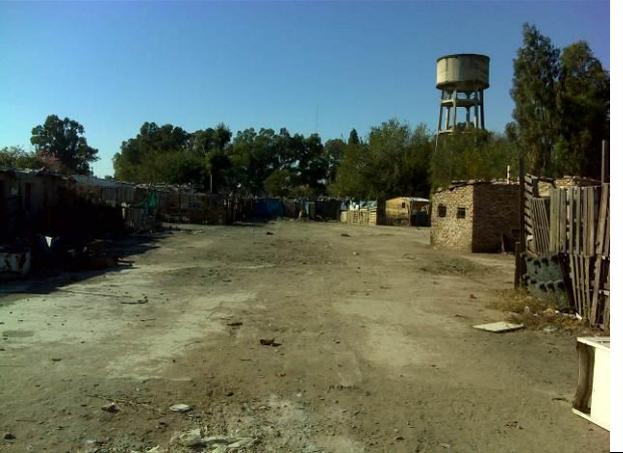
21	Platea de hormigón, bajo la misma y de acuerdo a información de los vecinos existe un depósito de aceite. Se puede observar una de las tapas del mismo.

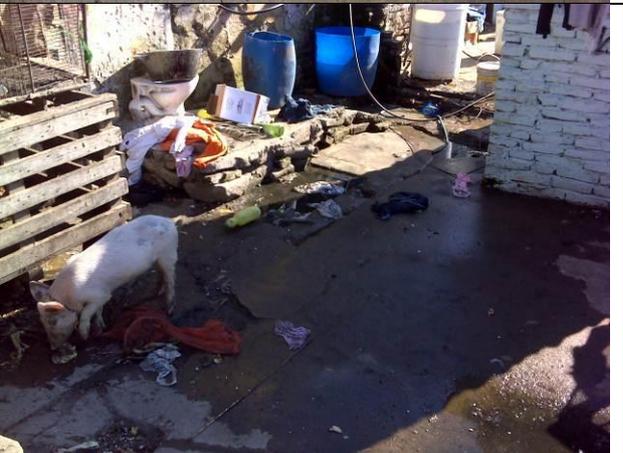
22	Zona del antiguo recinto de transformadores de los talleres ferroviarios. La construcción se encuentra habitada por una familia. En la foto se puede ver un ejemplar porcino.

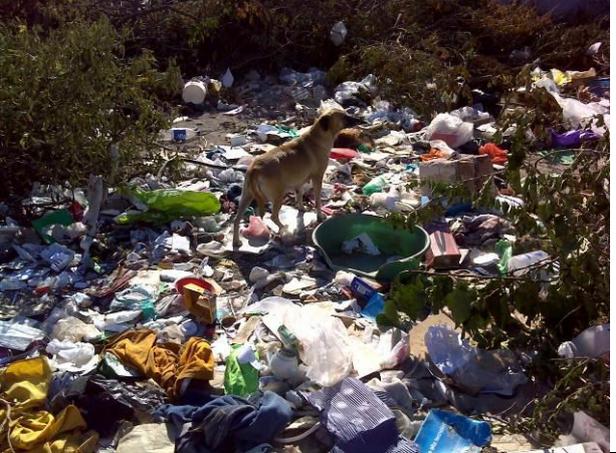
<p>En el mismo predio se observó la presencia de perros entre los residuos. En este sector se pudo observar gran cantidad de residuos plásticos, trapos, cartoné, envases de productos químicos, restos de pinturas y solventes y restos de podas.</p>

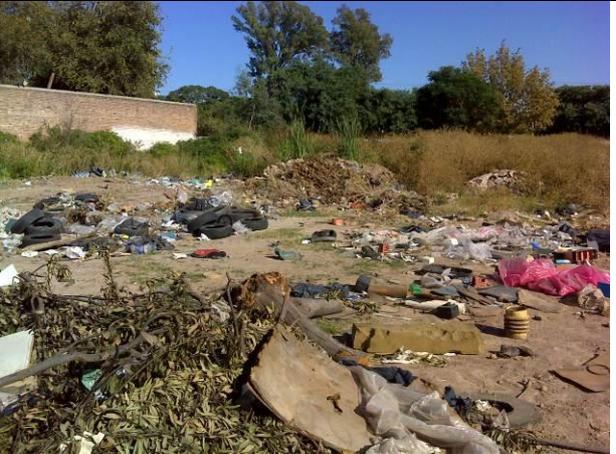
24	<p>Vista del mismo predio hacia el extremo de Antonio del Viso y Los Andes. La pared que se puede apreciar es la de ex-Marmolería Ferruci, Se pueden observar restos de maderas, cubiertas de automóviles, restos de podas, plásticos, residuos electrónicos y escombros.</p>

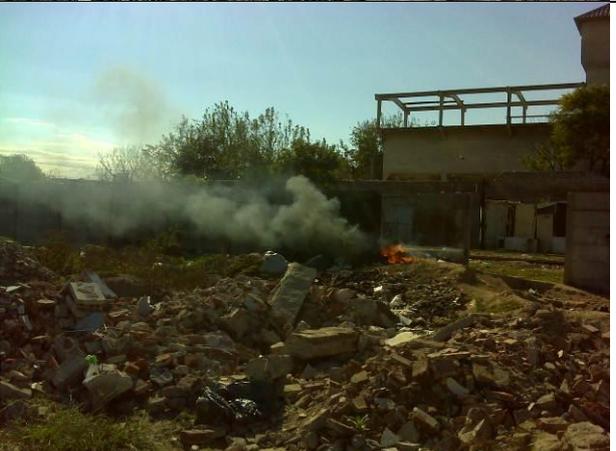
25	<p>En el lindero del predio hacia las vías del FFCC se puedo observar la quema de residuos con la emanación de gases tóxicos provenientes en especial de la quemas de plásticos y de cubiertas.</p>

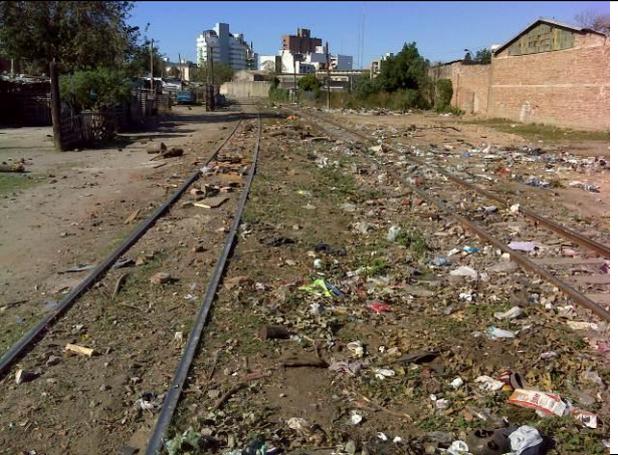
26	<p>Vista de las vías del FFCC hacia Calle Rodríguez Peña, por la misma transita el Ferrourbano. Se puede apreciar la presencia de residuos en la zona de vía y la cercanía de las viviendas a la misma.</p>

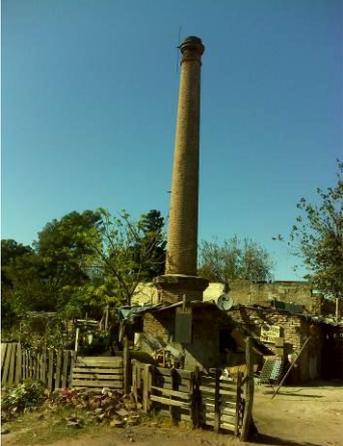
27	<p>Chimenea en desuso en el predio de los talleres del FFCC. Según información obtenida la misma corresponde a un antiguo incinerador. No se observó la presencia de materiales ya que el lugar está siendo utilizado por las habitantes del lugar.</p>
